Návod na instalaci motorových ložisek a jejich opravy

Kluzná ložiska podléhají při svém provozu normálnímu opotřebení. Když se kluzná vrstva ložiska po určité době opotřebí, je nutno instalovat novou ložiskovou pánev. Normální provozní doba činí u osobních automobilů přibližně 200 000 až 300 000 km a u nákladních automobilů 1 000 000 km.

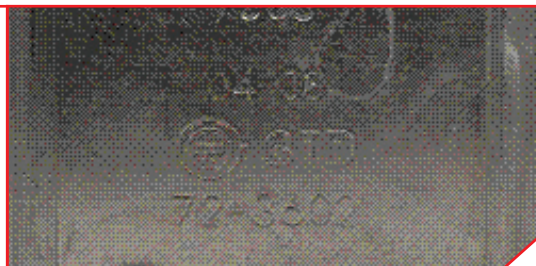
Zadní strana ložiska s označením

Tloušťka stěny každé ložiskové pánve musí být zkontrolována před montáží do motoru!

I přes pečlivou kontrolu při výrobě a balení se může stát, že se do ložiskové sady dostanou nesprávné nebo vadné komponenty, a proto doporučujeme díly ihned po dodání zkontrolovat. Porovnejte číslo dílu a stupeň opravy vyražené na zadní straně pánve s údaji v katalogu.

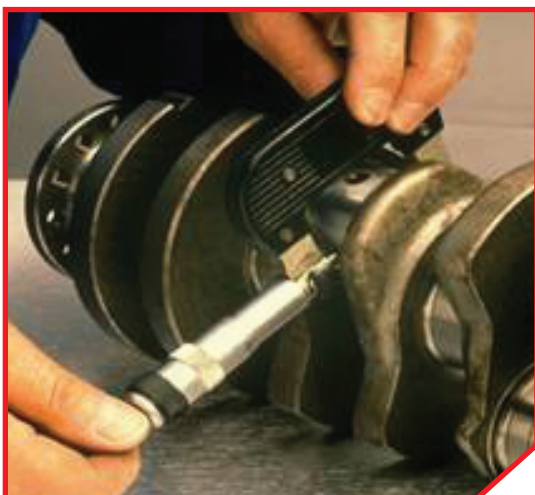
Je třeba kontrolovat opotřebení a případné poškození čepu klikového hřídele, jeho průměr, obvodovou házivost, odchylky od válcového tvaru a drsnost jeho povrchu.

Průměr čepu ložiska musí být v pásmu tolerance 'h6' jmenovitého průměru. Jestliže je tato hodnota nižší, je nutno čep přebrousit na nejbližší nižší stupeň opravy.

V tabulkách 1, 2 a 3 jsou uvedeny povolené tolerance obvodové házivosti, odchylky od válcového tvaru a drsnost povrchu.

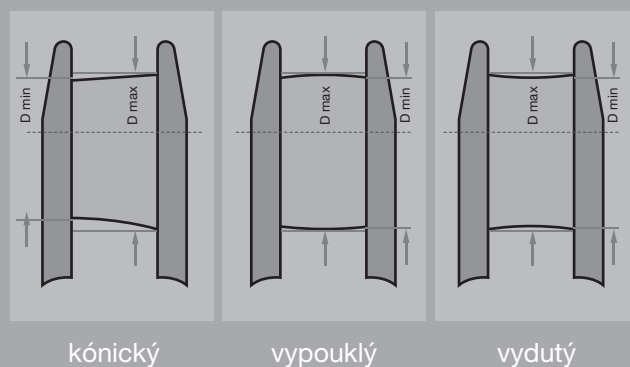
Tabulka 2: Tvarová odchylka čepu klikového hřídele

Odchylka čepu od válcového tvaru v axiálním směru

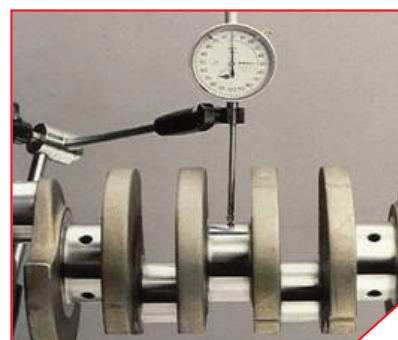
Measuring the runout of the crankshaft

Po provedení výše uvedené zkoušky, a případně také přebroušení čepu, se provádí zkouška házivosti a vyvážení klikového hřídele.

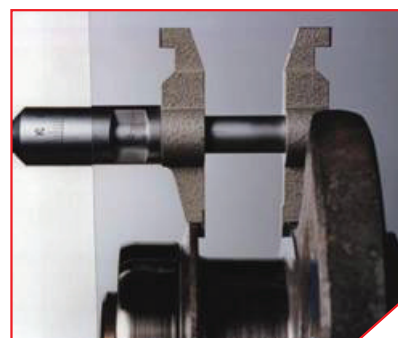
Measuring the thrust bearing point

Je třeba kontrolovat stav axiálních opěrných ploch ložiska a vzdálenost mezi nimi. Tyto axiální podložky musí být kolmé vůči ose čepu a nesmí vykazovat známky nadměrného opotřebení.

Vzdálenost mezi axiálními opěrnými plochami na klikovém hřídeli nesmí překročit hodnotu předepsanou v katalogu o více než 0,2mm. Pro motory s axiálními podložkami lze objednat tyto podložky i většího rozměru.

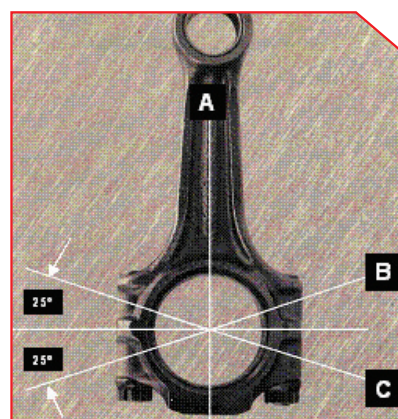
Measuring bearing boreholes
(Example of a connecting rod)

Měření se provádí ve směru hlavního zatížení "A" a příčně k tomuto směru, ve směru "B" a "C", v úhlu přibližně 25° od dělící roviny skříně ložiska.

Kromě průměru lze tímto způsobem zjistit také oválnost a případně i posunutí víka vůči skříni. Měření ve dvou různých osách (každá ve vzdálenosti 3 mm od hrany otvoru) se provádí z důvodu kontroly válcovitého tvaru otvoru.

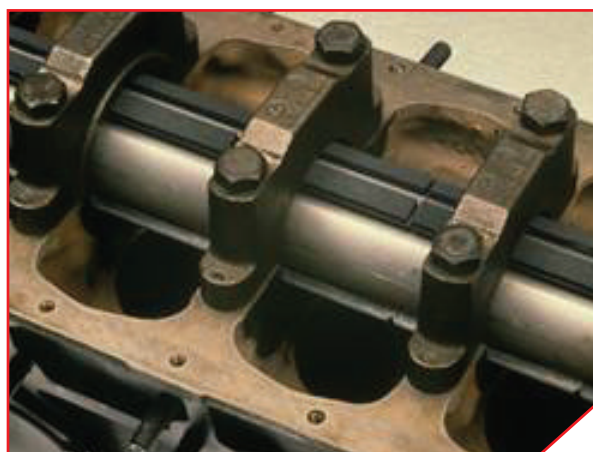
Pro obnovení otvoru ve skříni ložiska s rovnými dělicími plochami se povrch skříně a víka srovná o 0,1 mm. Pak se víko ložiska připevní ke skříni, utáhne podle specifikace výrobce originální výbavy a vybrousí na stanovený průměr. Stejně jako v případě měření je i před broušením otvoru v hlavním ložisku nutno nasadit na blok motoru hlavu válců i s těsněním podle pokynů výrobce motoru.

Pokud je třeba provést opravu otvoru hlavního ložiska, musí se přebrousit všechny otvory v linii hlavního ložiska, aby byla zajištěna souosost všech ložisek.

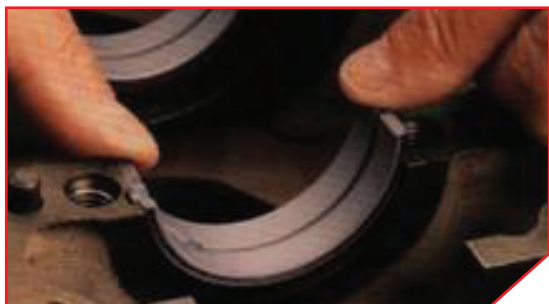
Při instalaci ložiskových pánví je třeba dát pozor na to, aby horní a dolní pánev byly vůči sobě navzájem správně osově vyrovnány. Ložiskovou pánev nasadíte do suché a prachu zbavené poloviny ložiskové skříně tak, aby strana s polohovacím výstupkem byla správně orientována. Takto výstupek správně zapadne do vybrání v ložiskové skříni. Pak se pánev palcem na opačné straně zatlačí do poloviny skříně.

Při zasunutí pánve do otvoru ve skříni na ni netlačte příliš velkou silou.

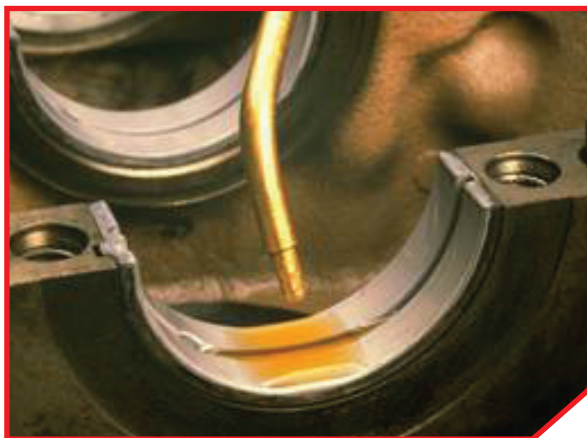
Důkladné namazání kluzné plochy olejem

Po usazení do skříně je třeba pánve důkladně namazat motorovým olejem a do hlavních ložisek vložit klikový hřídel. Také čepy klikového hřídele je třeba důkladně namazat. Pak se položí víka ložisek a utáhnou se podle specifikace výrobce. Po utažení se klikový hřídel opatrně dvakrát nebo třikrát otočí rukou, pak již musí být možno otáčet jím pouze dvěma prsty.

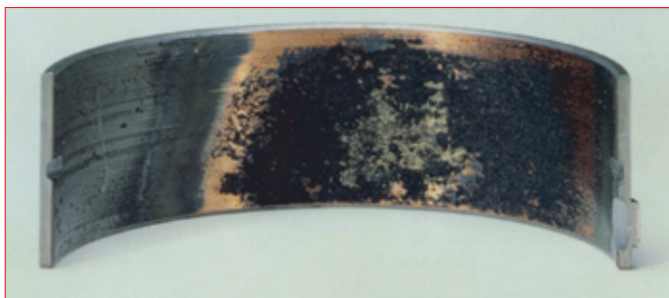
Koroze ložiska

Koroze ložiskového materiálu. Povrch je opotřebený, je odlišného zbarvení a pórovitý.

Motor byl používán s nekvalitním nebo kontaminovaným olejem obsahujícím kyselé látky. Tím se urychluje opotřebení kluzné vrstvy na povrchu ložiska, a následně dochází ke korozi ložiskového materiálu.

Důkladně vyčistit motor, zejména mazací soustavu. Prohlédnout všechna ložiska a pouzdra, poškozené komponenty vyměnit. Naplnit mazací soustavu novým kvalitním olejem.

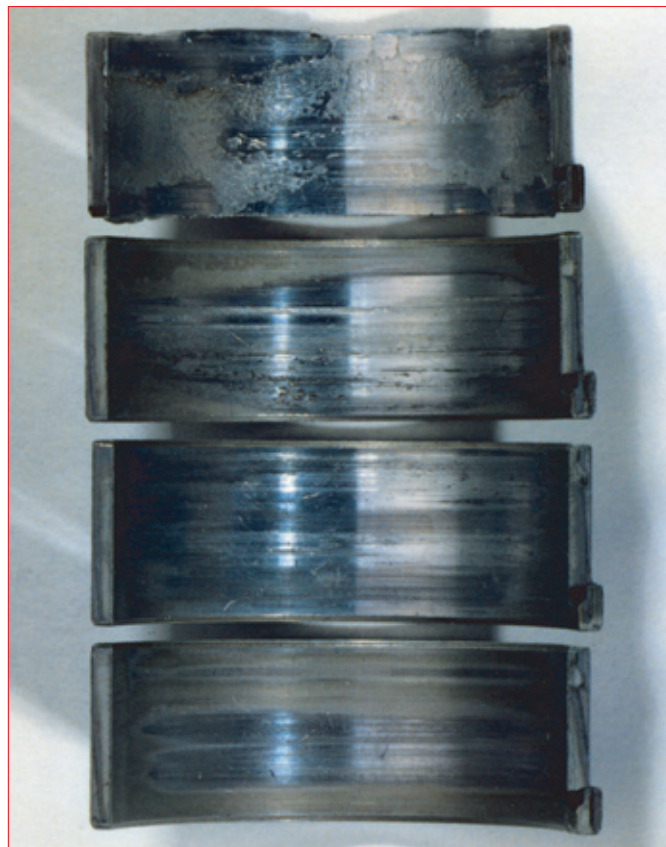
Nedostatečné mazání

Odření nebo roztavení povrchu ložiska, patrná únava a poškozením ložiskového materiálu.

Porušení olejového filmu mezi ložiskem a čepem. Tím dochází k dlouhodobému kontaktu obou kovových povrchů, tření a zahřívání, které způsobuje roztavení ložiskového materiálu. Přerušení nebo porucha přívodu oleje, porušení vyrovnání pouzdra a čepu. Deformace nebo posunutí pouzdra vůči čepu může způsobit přerušení přívodu oleje.

Vyčistit mazací soustavu a zajistit její správnou funkci. Prohlédnout čepy a pouzdra a zkontrolovat jejich tvar, velikost a osové vyrovnání. V případě potřeby opravit nebo instalovat nové ložiskové pánve.

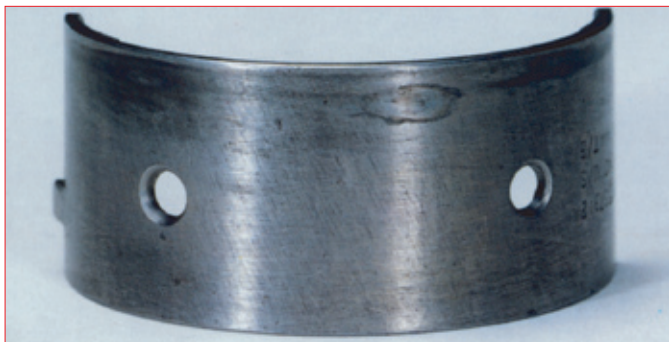
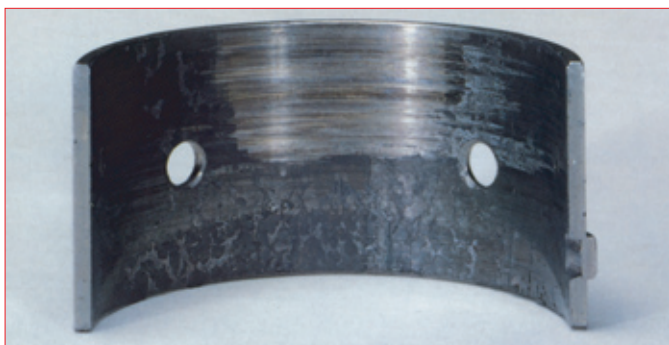
Zadřené nečistoty

Lokalizované porušení povrchu ložiska. Na zadní straně ložiska za místem poškození jsou důlky nebo vrypy.

Tato závada začíná vznikat krátce po instalaci ložiska. Pokud nebude včas odhalena a odstraněna, rozsah poškození se bude zvětšovat.

Mezi zadní stranou ložiska a ložiskovou skříní se nashromáždily cizí částice a způsobily deformaci, lokalizované místo zvýšeného tlaku a porušení olejového filmu s následným poškozením povrchu.

Prohlédnout ložiskovou skřín a čep a zjistit, zda nejsou poškozené. Zajistit čistotu při instalaci nového ložiska.

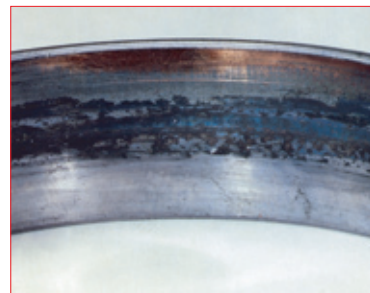
Nadměrné zatížení hran

V důsledku nesprávného uložení ojnice není ložisko umístěno kolmo vůči čepu klikového hřídele a tlak je soustředěn na straně obou polovin ložiska.

Pozor: Jestliže se stopy opotřebení nacházejí na stejné straně horní a dolní poloviny, může být příčinou tohoto problému zkosený tvar čepu klikového hřídele.

Předčasné opotřebení je soustředěno na jedné straně poloviny ložiska a pravděpodobně je poškozena také protilehlá strana druhé poloviny.

Zajistit správné uložení ojnice. Prohlédnout čep klikového hřídele a případně ho opravit nebo instalovat nové ložisko.

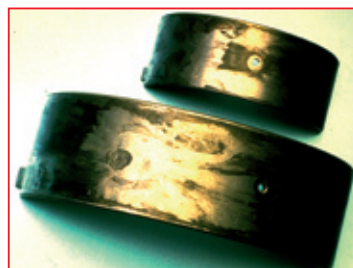
Lokální opotřebení výstelky ložiska v důsledku migrace cínu

Silné lokální opotřebení výstelky. Lokální koncentrace cínu na ocelovém základu.

Mikroskopický pohyb pány v otvoru ložiskové skříně v důsledku porušení stlačeného uložení.

Kontrolovat vnitřní průměr otvoru v ložiskové skříně. Kontrolovat čistotu dělicích plošek v pouzdře. Správně utáhnout ložiskové šrouby.

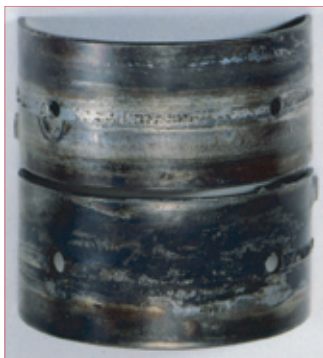
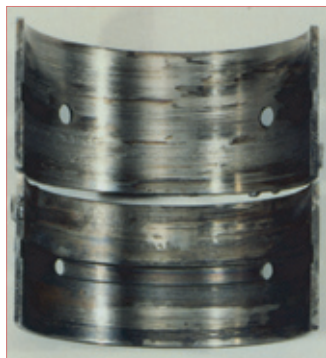
Příliš vysoká teplota (přehřátí)

V důsledku deformace ložiskové skříně nelze zajistit normální kontakt a dostatečné odvádění tepla. Při zatížení ložiska může docházet k jeho házení a následné únavě a pokračující destrukci materiálu. Upozornění: Jestliže čelní plošky ložiska vykazují známky mezikrystalické koroze, může být příčinou problému ložisko s větším než standardním průměrem nebo nesprávné utažení šroubů. Nesprávné utažení šroubů může signalizovat také mezikrystalická koroze na čelní ploše víka.

Tavení nebo tření povrchu ložiska, praskání nebo únava materiálu ložiska, případně viditelné zbarvení následkem tepla vznikajícího při nestejném kontaktu mezi základem ložiska a jeho skříní. Někdy lze vidět usazeniny a stopy mezikrystalické koroze.

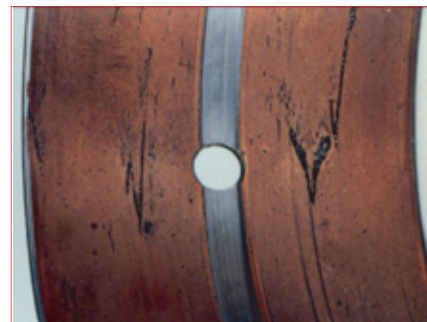
Oddělení nitridových částic z povrchu tvrzeného (nitridovaného) klikového hřídele a jejich zadření do povrchové vrstvy ložiska.

Opotřebení povrchu ložiska a charakteristické hluboké rýhy tvaru V. Toto poškození se může vyskytovat pouze na jednom ložisku, ostatní zůstávají obvykle bez stop poškození.

Prohlédnout a podle potřeby opravit klikový hřídel. Důkladně vyleštit povrch všech jeho čepů, aby se odstranily usazené vrstvy po jeho nitridaci. Vyměnit poškozená ložiska.

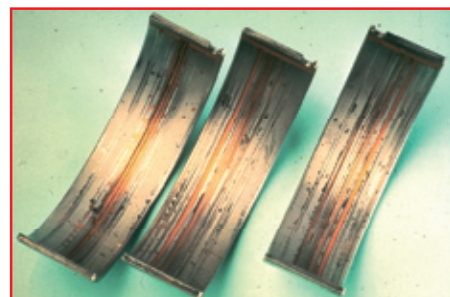
Izolované hluboké rýhy na povrchu výstelky.

V oblasti hlavního zatížení ložiskové pánve nejsou viditelné žádná stopy po záběhu.

Během doby záběhu nedošlo k zamáčknutí izolovaných částic po odlévání nebo frézování do měkkého povrchu ložiska.

Tento problém lze často pozorovat po montáži nebo opravě motoru. Všechny komponenty, nástroje i ruce musí být při provádění prací na motoru dokonale čisté. Po ukončení montáže před záběhem vypláchnout motor čistým olejem pomocí externího čerpadla.
